LIQUIDACIÓN DE FONDO NO : 3081

LIQUIDACION FONDO A RENDIR CUENTAS A FAVOR DEL FUNCIONARIO OSCAR DANIEL VILLACIS GAIBOR, PARA TRAMITES DE LIBERACION DE VEHICULO PMA 8598

Informe Pericial de Reconocimiento Técnico Mecánico y Avalúo de Daños Materiales
Nº DINITEC-Z9JAVIAL-DMQ-B-2022-4112-PER

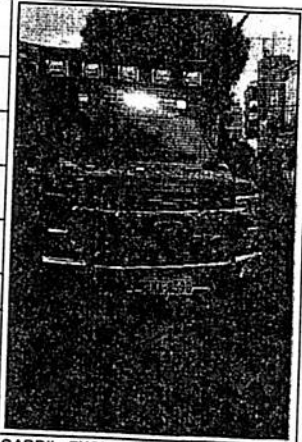
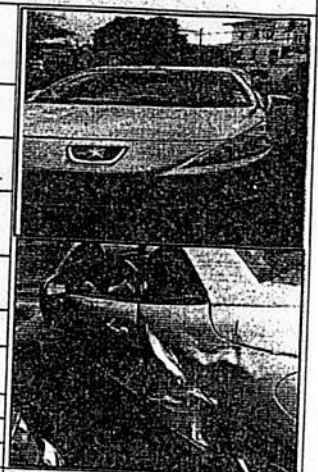
OBSERVACIONES DE LAS PRUEBAS: PRUEBA N°185 REALIZADA POR EL ACT 0683 TYRON CALLE (LIMA 12)			
VEHÍCULO 1			
MARCA	PARTE FRONTAL: GUARDACHOQUE CON HUNDIMIENTO EN SUS TRES TERCIOS		
FORD			
MODELO	LATERAL DERECHO: SIN DAÑOS A LA INSPECCIÓN OCULAR		
F450 XL AMBULANCIA AC 7.3 2P 4 X4			
CLASE VEHÍCULO	PARTE POSTERIOR: SIN DAÑOS A LA INSPECCIÓN OCULAR		
VEHÍCULO ESPECIAL			
PLACA	LATERAL IZQUIERDA: SIN DAÑOS A LA INSPECCIÓN OCULAR		
PMA8598			
SERVICIO	TECHO: SIN DAÑOS A LA INSPECCIÓN OCULAR		
PARTICULAR			
TIPO DE VEHÍCULO	ZONA INTERIOR: SIN DAÑOS A LA INSPECCIÓN OCULAR		
AMBULANCIA			
NO. PASAJEROS	OBSERVACIONES: MAS DAÑOS POR VERIFICAR		
7			
AÑO FABRICACIÓN	PROPIETARIO DEL VEHÍCULO: CUERPO DE BOMBEROS DEL DISTRITO METROPOLITANO DE QUITO		
2020			
COLOR	NO. DE CÉDULA/PASAPORTE: 1768097950001		
ROJO

VEHÍCULO 2			
MARCA	PARTE FRONTAL: SIN DAÑOS A LA INSPECCIÓN OCULAR		
PEUGEOT			
MODELO	LATERAL DERECHO: SIN DAÑOS A LA INSPECCIÓN OCULAR		
207 CC SPORT AC 1.6 2P 4X2 TM			
CLASE VEHÍCULO	PARTE POSTERIOR: SIN DAÑOS A LA INSPECCIÓN OCULAR		
AUTOMÓVIL			
PLACA	LATERAL IZQUIERDA: PUERTA CON HUNDIMIENTO Y ABOLLADURAS EN SUS TERCIOS, GUARDACHOQUE POSTERIOR CON ABOLLADURAS Y HUNDIMIENTO EN SUS TRES TERCIOS		
PDG9454			
SERVICIO	TECHO: SIN DAÑOS A LA INSPECCIÓN OCULAR		
PARTICULAR			
TIPO DE VEHÍCULO	ZONA INTERIOR: SIN DAÑOS A LA INSPECCIÓN OCULAR		
COVERTIBLE			
NO. PASAJEROS	OBSERVACIONES: MAS DAÑOS POR VERIFICAR		
4			
AÑO FABRICACIÓN	PROPIETARIO DEL VEHÍCULO: CISNEROS CEVALLOS MARIA ISABEL		
2015			
COLOR	NO. DE CÉDULA/PASAPORTE: 1715700876		
PLOMO

6.1.- Se desprende que la reparación de los daños materiales del vehículo alcanzaría un monto aproximado de **MIL QUINIENTOS DÓLARES AMERICANOS (USD. 1 500, 00)** sin considerar posibles daños ocultos que se descubran al momento del desmontaje y/o reparación del móvil.

6.2.- Del peritaje técnico mecánico efectuado al móvil, se desprende que participó en un accidente de tránsito, observándose la mayor cantidad de daños materiales en el tercio inferior derecho de la parte frontal de la estructura del móvil.

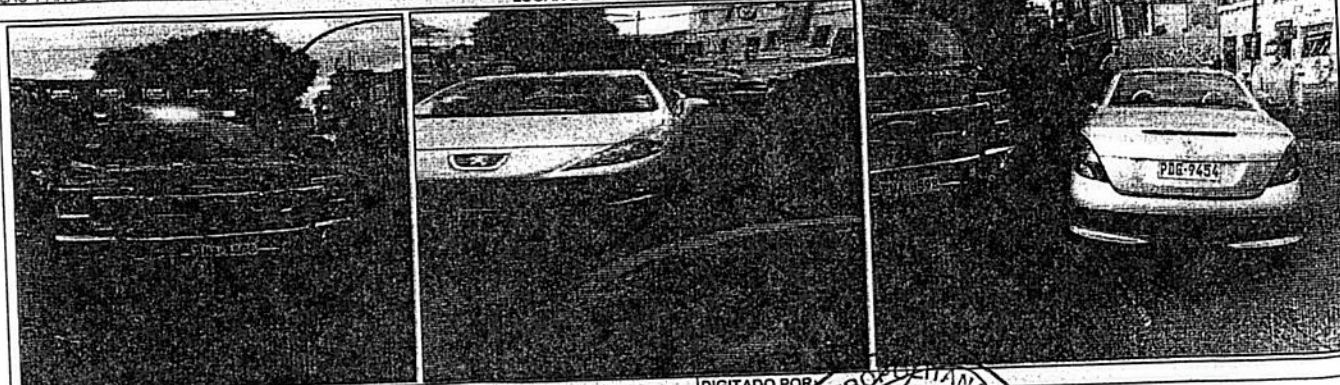
LUGAR DE LOS HECHOS (FOTOGRAFÍAS)

TIPOLOGÍA DEL ACCIDENTE		CONSECUENCIAS VARIAS DEL ACCIDENTE	
CHOQUE LATERAL ANGULAR		DAÑOS MATERIALES EN LOS VEHICULOS-RETENIDOS	
DATOS DEL ACCIDENTE			
DIRECCIÓN: AV. AMERICA Y BARTOLME DE LAS CASA			
COORDENADAS GEOREFERENCIALES:		REFERENCIA: FRENTE AL BANCO DE PICHINCHA	
FECHA: 17/08/2022	DÍA: MIÉRCOLES	Ciudad: QUITO	LONGITUD: -78.497610
HORA DE AVISO: 17:15	HORA DE LLEGADA: 17:20	CANTÓN: QUITO	PARROQUIA: BELISARIO QUEVEDO
HORA APROX. DE ACCIDENTE: 17:10			
RELACIÓN DE ELEMENTOS DEL TRÁNSITO (CONDUCTOR Y VEHÍCULO)			
CONDUCTOR 1 APELLIDOS Y NOMBRES	EDAD	SEXO	NO. CÉDULA / PASAPORTE
PINEDA PINEDA KLEVER ROLANDO	37 AÑOS	MASCULINO	1719081331
ESTADO FÍSICO:	NACIONALIDAD		LICENCIA TIPO/ PUNTOS
SE REALIZÓ LA PRUEBA DE ALCOHOTEST:	EQUATORIANA		E/30 PTS
SE REALIZÓ LAS PRUEBAS PSICOSOMÁTICAS:	VIGENCIA		21-05-2023
Ciudad: QUITO	DIRECCIÓN DOMICILIARIA: CARAPUNGO		TELÉFONO: 0984410237
ENTREVISTA AL CONDUCTOR: EL CONDUCTOR MENCIONA: "YO ESTABA YENDO POR LA AMÉRICA EN UNA EMERGENCIA CON UN PACIENTE LA AMBULANCIA SE ENCONTRABA CON BALIZAS Y SIRENA EL SEMÁFORO ESTABA EN ROJO PARA MI PERO YA TODOS LOS VEHÍCULOS SE DETUVIERON SOLO LA SEÑORA DEL PEUGEOT NO SE DETUVO Y KM VENIA EN EMERGENCIA NO AVANCE A FRENAR Y ME IMPACTE"

CON UN SALUDO CORDIAL Y RESPETUOSO PONGO EN SU CONOCIMIENTO SEÑOR FISCAL, QUE ENCONTRÁNDOME DE SERVICIO EN LA JEFATURA ZONAL EUGENIO ESPEJO, EL DÍA 17 DE AGOSTO DEL 2022 EN EL HORARIO DE 13:00 A 20:00 MIENTRAS ME ENCONTRABA GESTIONANDO EL TRÁNSITO EL COLISEO RUMIÑAHUI SIENDO APROXIMADAMENTE LAS 17:15 POR PEDIDO DEL ECU 911 AVANCE A VERIFICA UNA NOVEDAD AL LLEGAR AL LUGAR ME PERCATE DE UN ACCIDENTE DE TRÁNSITO DE TIPOLOGÍA CHOQUE LATERAL ANGULAR COMO REFERENCIA FRENTE AL BANCO DE PICHINCHA.

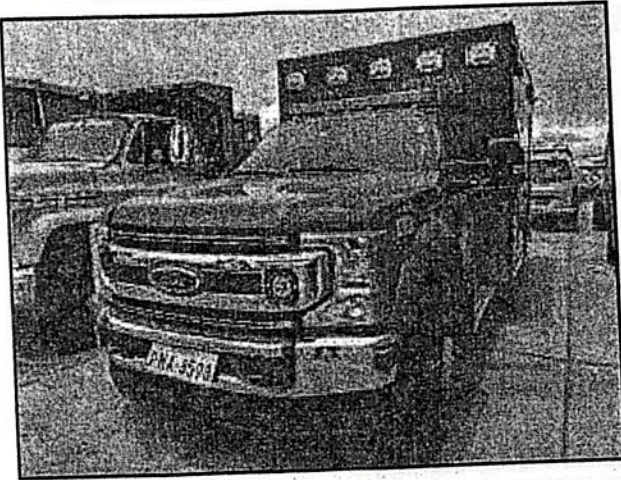
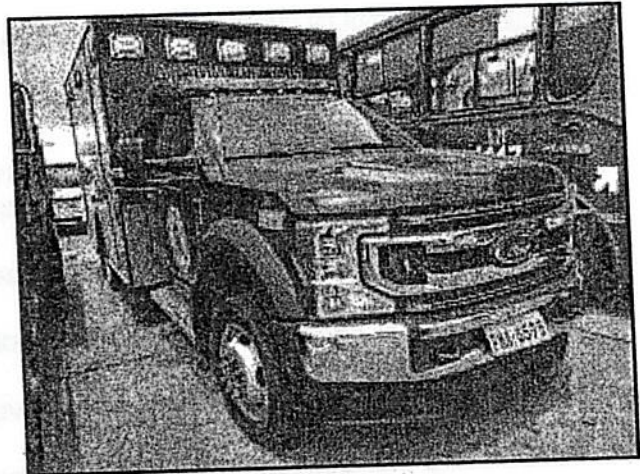
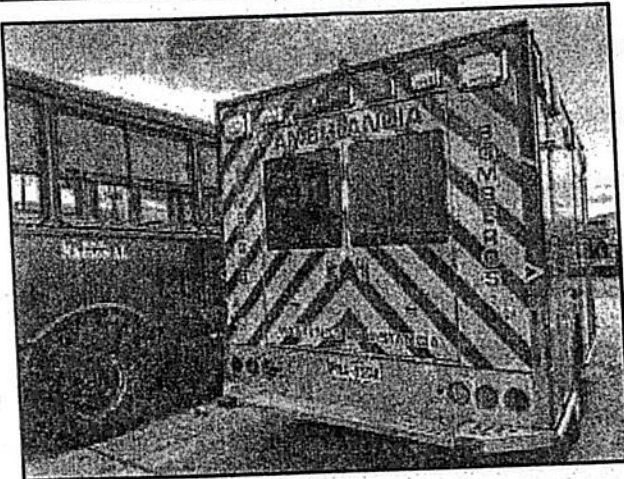
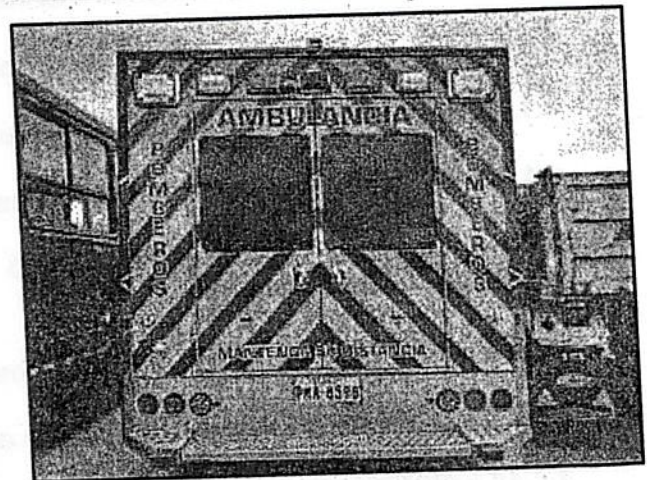
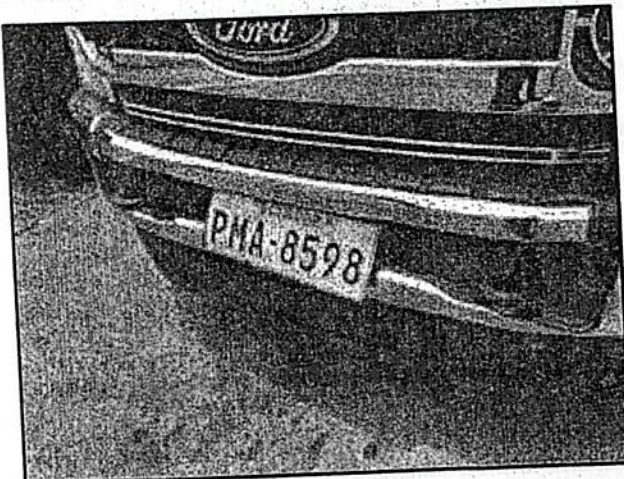
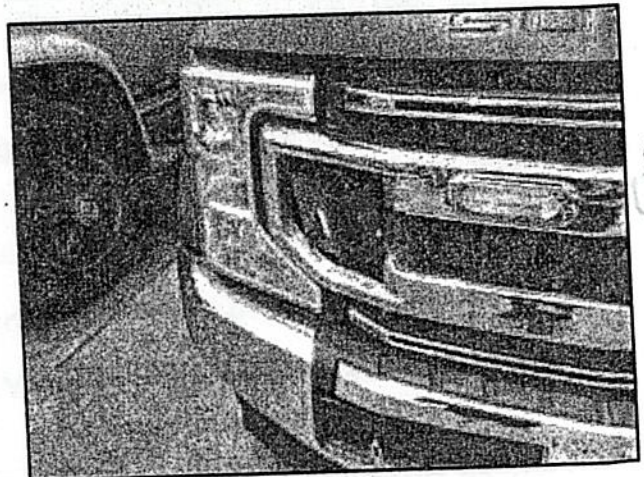
5. FOTOGRAFÍAS:

- 4.1.1.- PARTE FRONTAL:** Parachoque metálico con rayaduras desprendimiento de pintura en el tercio derecho; persiana con quebraduras y rayaduras en el tercio derecho.

- 4.1.19.- ACCESORIOS:** Placa metálica de identificación vehicular con hundimientos, rayaduras, desprendimiento de pintura en el tercio derecho; luces estroboscópica derecha adherida a la mascarilla desalojado de sus bases de sujeción; gancho de arrastre delantero derecho metálico con rayaduras, desprendimiento de pintura en los tercios derecho y medio.
